**Balinka Község Önkormányzat Képviselő-testületének
.../2021.(.....) önkormányzati rendelete
a településkép védelméről szóló
13/2017.(XII.18.) önkormányzati rendelet módosításáról**

Művi értékvédelem –helyi védett építészeti értékek

**1. függelék a/2021.(.....) önkormányzati rendelethez
13/2017.(XII.18.) önkormányzati rendelet 2. függeléké**

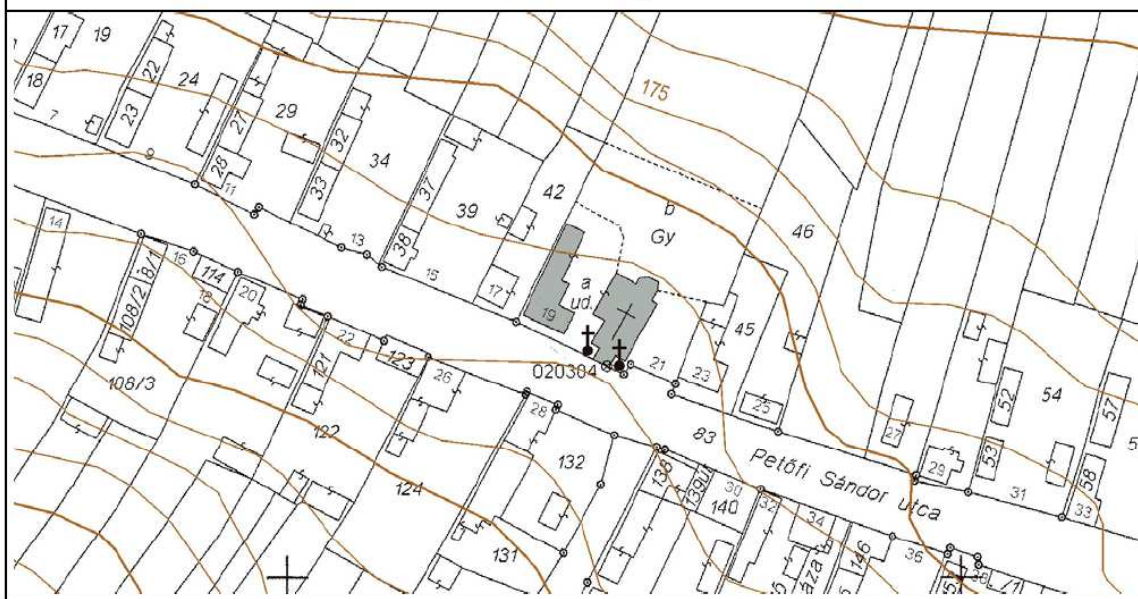
HELYSZÍNRAJZ

Egyszerű tömegű és tornyú templom, eltérő vízszintes vakolatsávokkal. A plébánia puritán épület az utcával párhuzamos gerincű tetővel. A templom előtti szép formájú kereszt és Mária szobor erősíti a vallási funkciót. Védendőek az épületek, a szobor és a kereszt. Javaslat: a szobor plasztikája világosabb színben jobban érvényesülne.

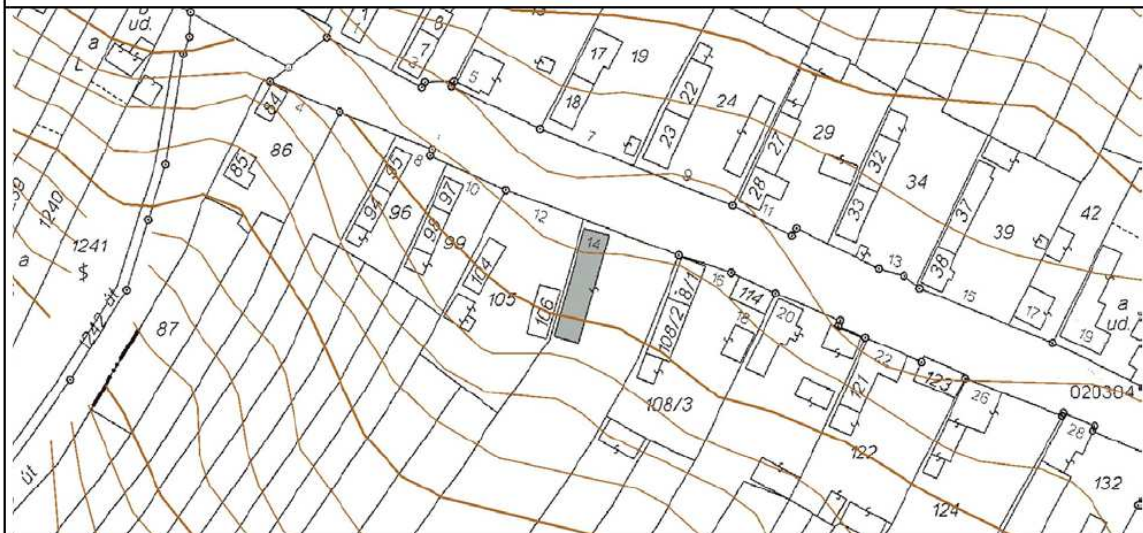
HELYSZÍNRAJZ

Nyerstégla homlokzatú, tornácos parasztház szerényen díszített fa ablakkerettel. A hagyományos léckerítés külön bangulatos elem, szinte már egyedülálló.

Védendő az épület tömege, a nyílásrendje és a faanyagú nyílászárói, valamint a kerítés. Javaslat: a palafedés helyett egyszerű kerámia cserépfedés.

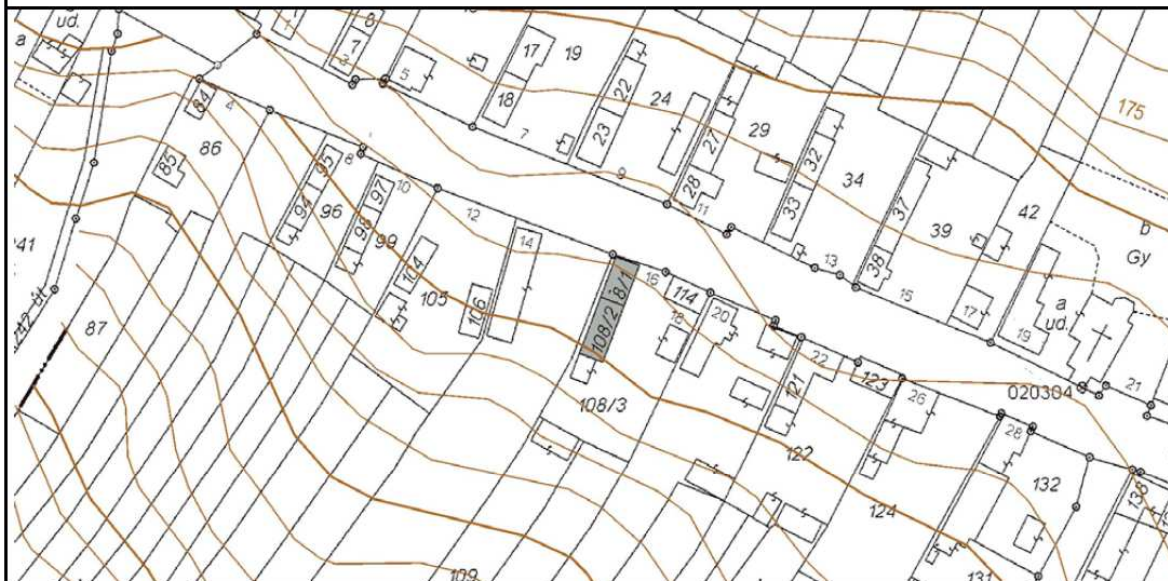
HELYSZÍNRAJZ

Az egyszerű tömegű tornácos parasztház kőlabazattal, vakolt falakkal és mészhomoktégla oromfallal készült. Az oromfalon idomtégglából készült nyílások, falfélkében kis kétalakos kerámia plasztika.

Védendő: a tömeg, anyagok, nyílásrend.

Javaslat: palafedés helyett egyszerű kerámia cserépfedés.

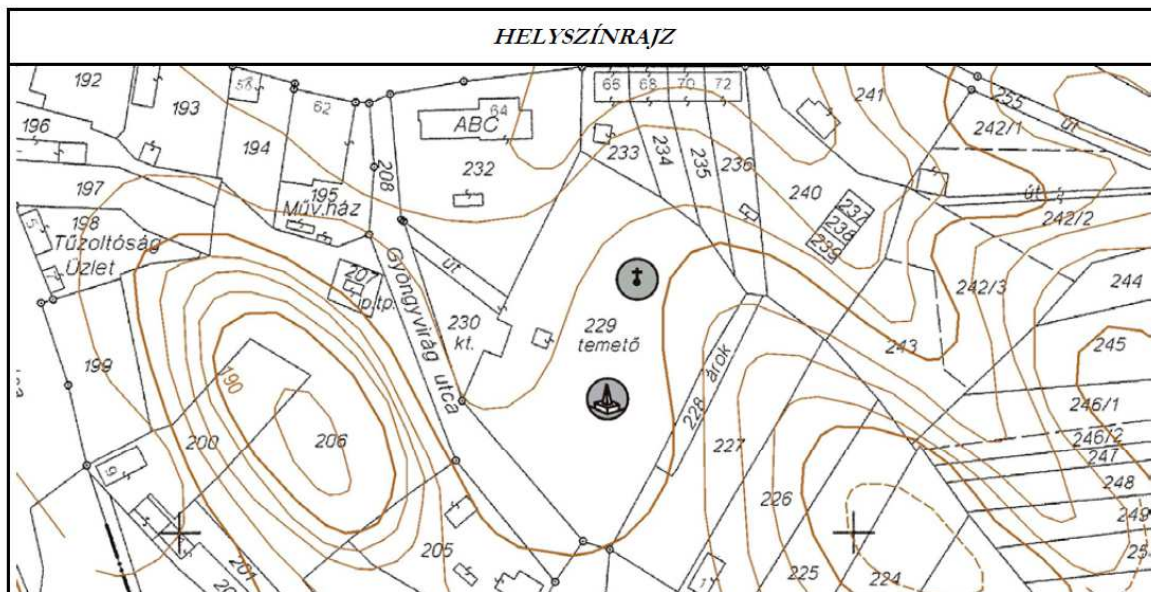
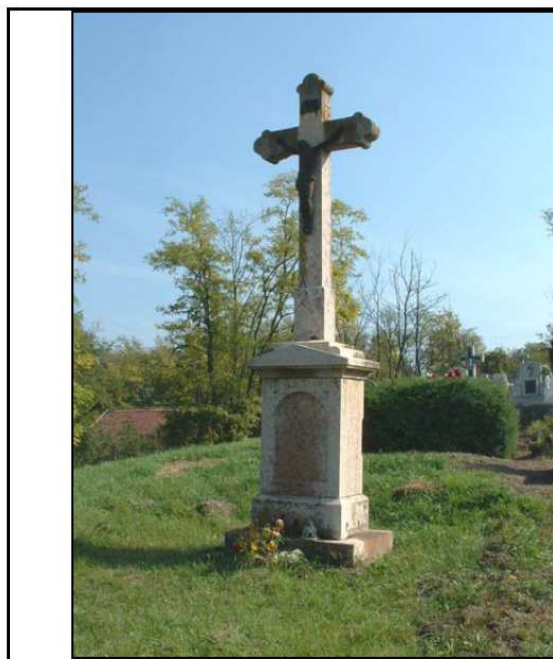
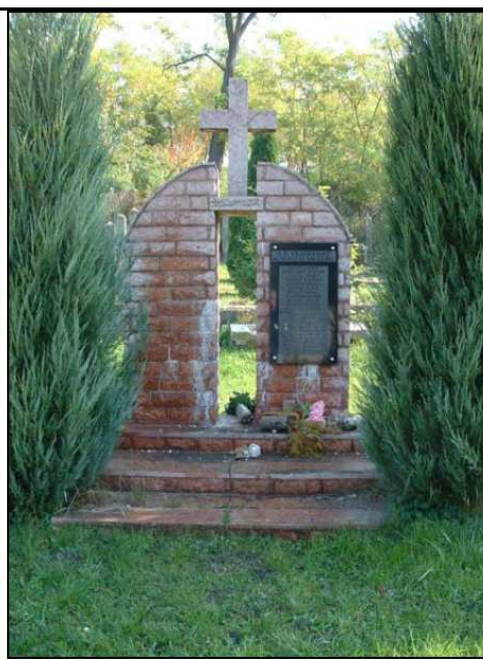
SORSZÁM	HELYRAJZI SZÁM	CÍM	VÉDETTSÉG
9	229	Gyöngyvirág utca	HV

A kellemes arányú és formálású kőből készült hálaadó keresztet 1909-ben állították. Védelemre és megőzésre érdemes. Javasolt a szakemberi letisztítása.

Az I. és II. világháború áldozatait vörös mészkőfalon fekete kőtáblákon örökítették meg. Megőrzendő, az előtte álló, feliratot takaró tuját el kell távolítani.

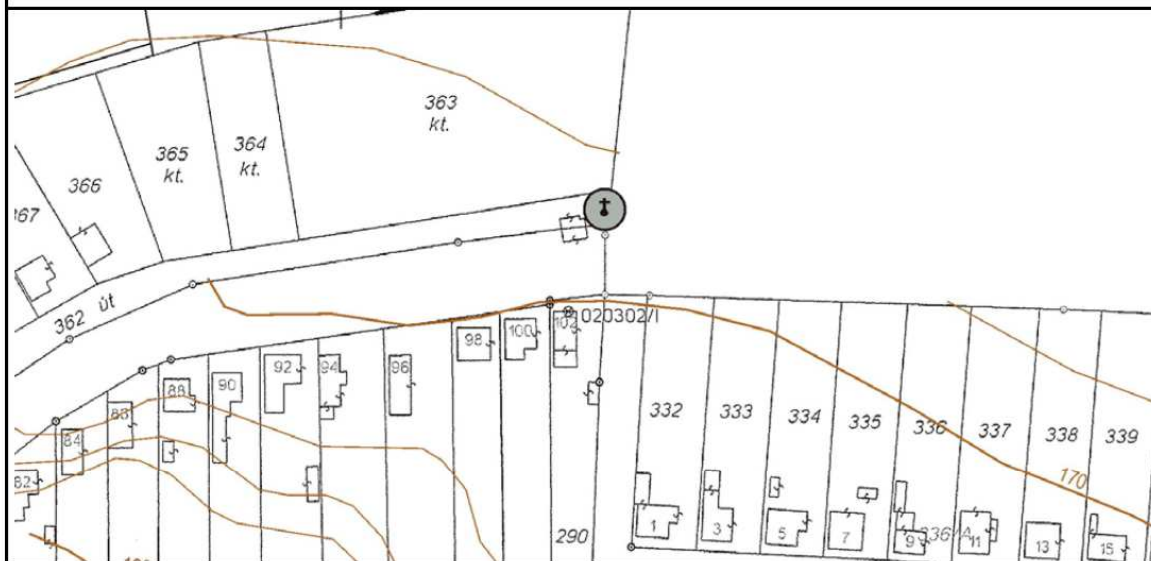
HELYSZÍNRAJZ

Az 1906-ban állított bálaadó kereszt ellenmondásos kialakítású, a vaskos kereszt aránytalanul kis méretű korpuszt és Mária szobrot helyeztek el.

Védendő a kereszt a hangulati és településképi értéke miatt. Javasolt a talapzat közeléből a gyepteltávolítása.

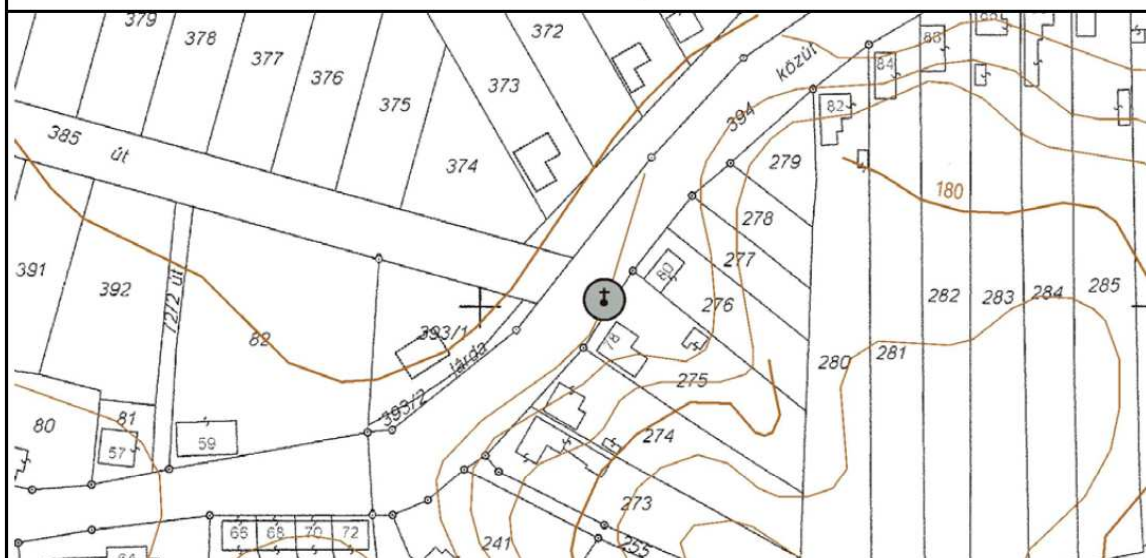
HELYSZÍNRAJZ

Az obeliszk-szerű talapzatra korpusz nélküli keresztet állítottak 1907-ben. A magas talapzaton ovális mélyedésből hiányzik „valami”. A sajátos megjelenésű kereszt védendő. A restaurálása és a környezetének rendezése szükséges lenne. Az ovális mélyedésből hiányzó plasztikát vagy feliratot jó lenne pótolni.

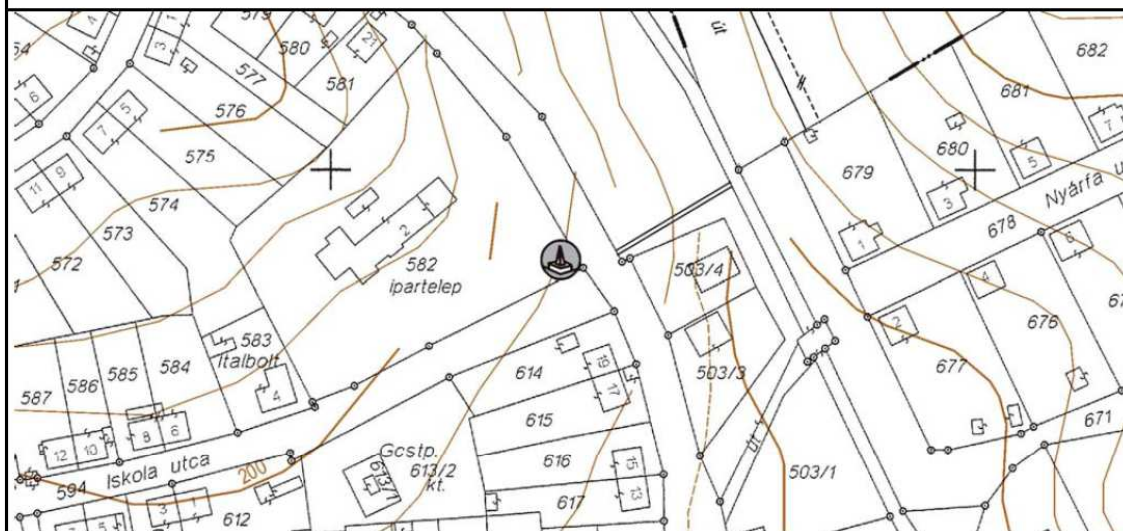
HELYSZÍNRAJZ

A modern képzőművészeti alkotást 2003-ban állították fel itt, a bányász emlékparkban. A szobrász Nagy Benedek. A burkolatba épített fekete kőlapon a bányász hősi halottak nevét örökítették meg. A szobor a művészj értéke miatt védendő. Javaslat: a légszetékek és villanyoszlopok eltávolítása a környezetéből.

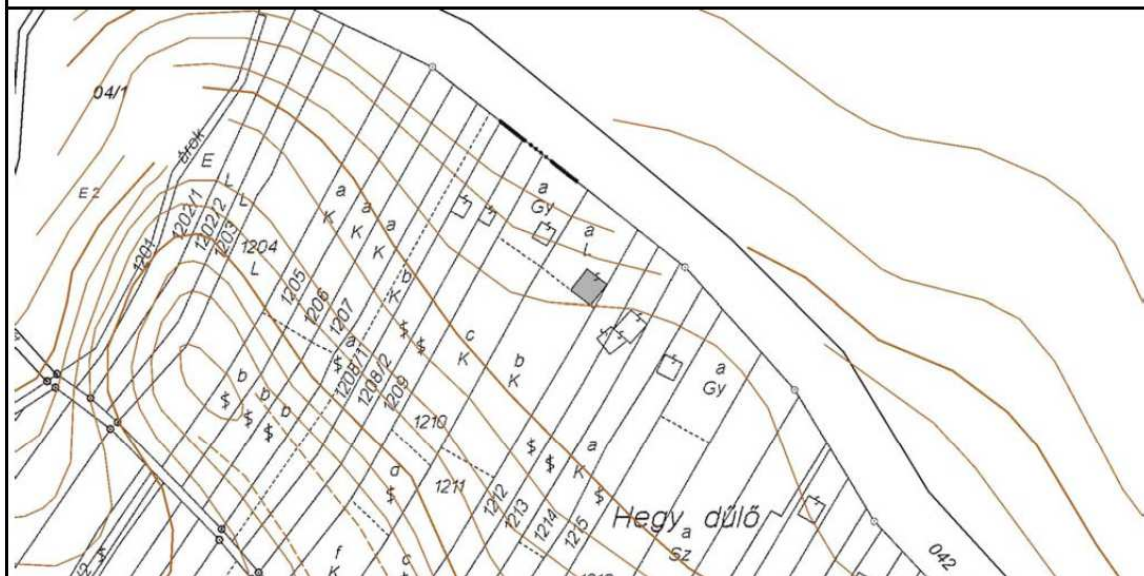
HELYSZÍNRAJZ

Az igazi hegyvidéki présház 1941-ben épült. Terméskőből készültek a határolófalai, az oromfala pedig téglából, visszafogott téglarchitektúrával. Védendő a tömege, anyaghasználata és a nyílászárói. Javaslat: a jelenlegi formában való megőrzése.

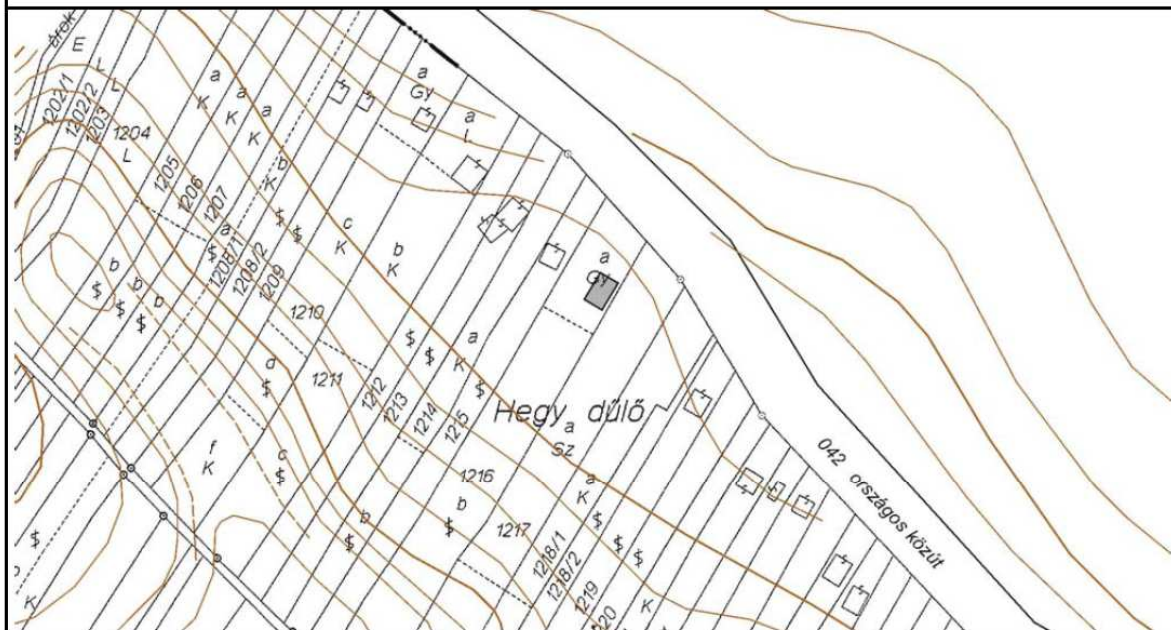
HELYSÍNRAJZ

Az 1938-ban épült présház a kő- és téglafal izléses kombinációja. A sarkok téglával bangsúlyozottak, az egyenes záródású nyílások pedig íves téglával. Védendő az épület tömege, homlokzati anyagai, nyílászárói és az ok rácsai.

Javaslat: a palafedés helyett sima kerámia cserép

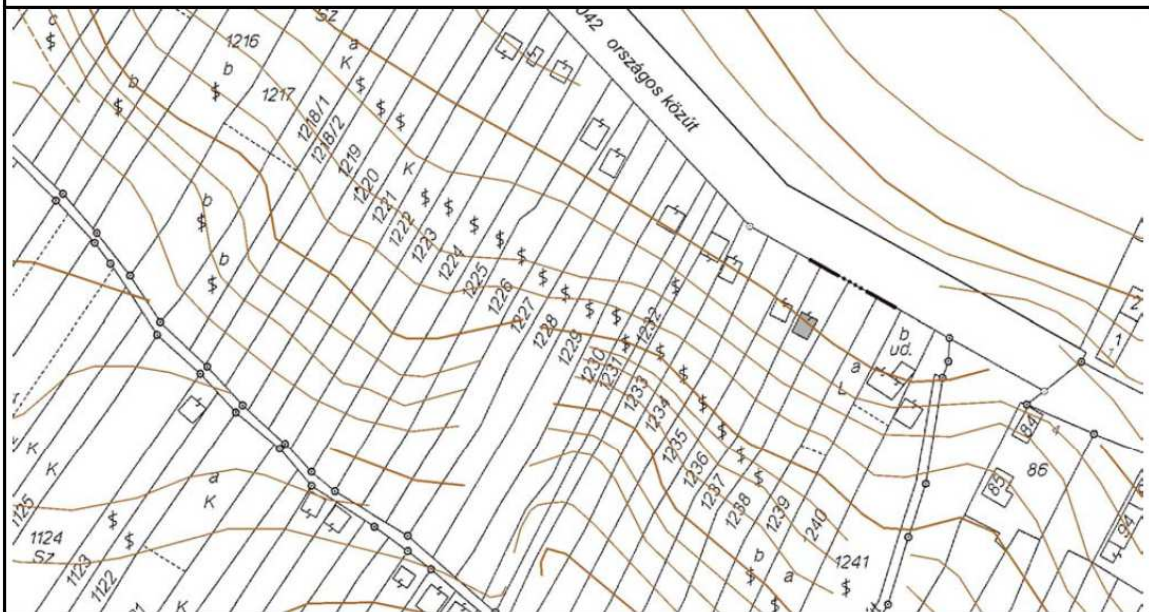
HELYSZÍNRAJZ

Az 1968-ban épült présház a kő- és téglafal izléses kombinációja, hagyományosan egyszerű tömeggel. Az oromfalat a szőlőre és a borra utaló plasztika díszíti. Védendő a tömege és anyaghasználat. Javaslat: a nyugati oldala mellé épített pozdorja „sufni” elbontása.

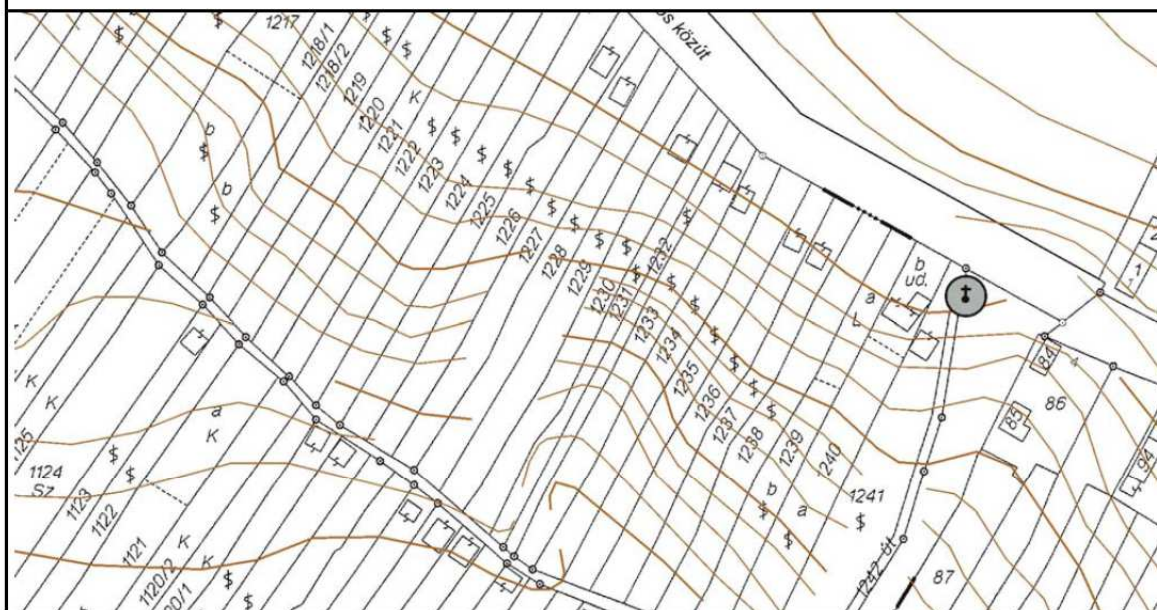
HELYSZÍNRAJZ

A bálaadó keresztet az alsó pincesoronál áll, alacsony léckerítéssel bekerítve. 1891-ben állították. Sajnos a kereszt egyik szárának egy része hiányzik. A szép formájú, arányos kereszt védendő. Javaslat: szakemberű restaurálás, a hiányzó rész pótlásával.

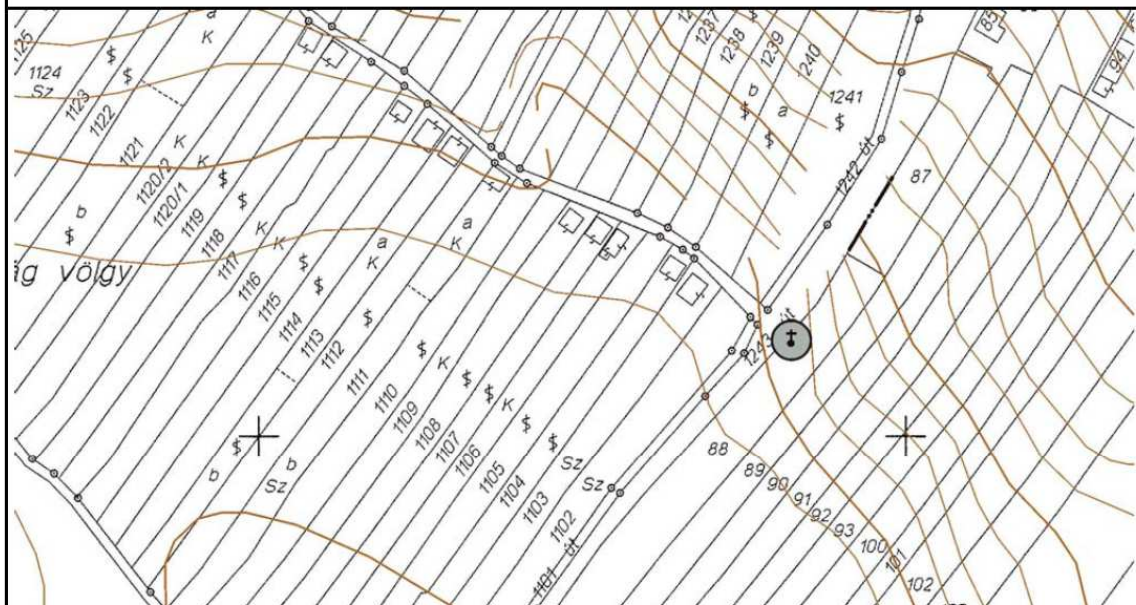
HELYSZÍNRAJZ

A felső pincesoránál álló keresztet 1942-ben állították, alacsony léckerítéssel vették körbe. A kereszt talapzata kissé túlzott méretű, de a korpusz és a Mária szobor kecsesen formált. Javaslát: a kereszt szakszerű restaurálása

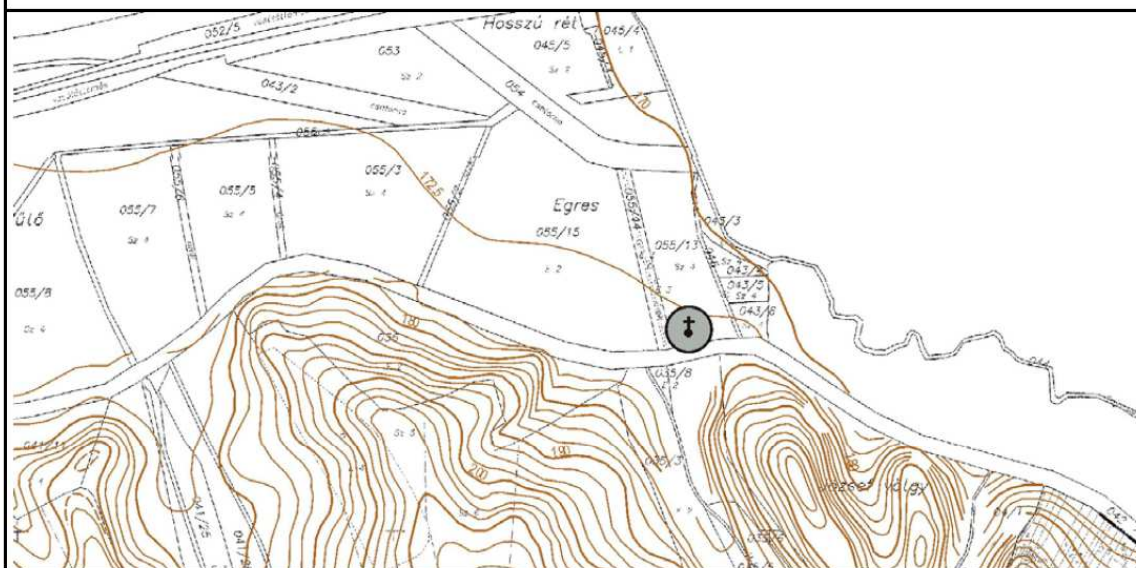
HELYSZÍNRAJZ

A korpusz nélküli keresztet 1916-ban állították. Jó állapotú léckerítéssel van bekerítve. A hálaadó kereszt védendő.

Javaslat: szakemberi restaurálás.

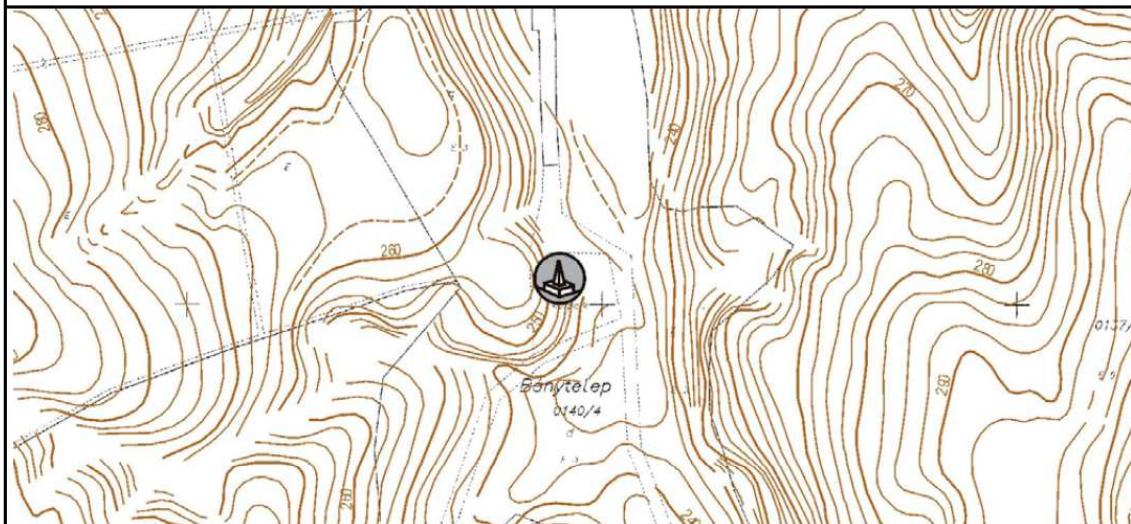
HELYSZÍNRAJZ

Az elbucolt bányászok emlékműve a kisgyóni erdőben áll. Vörösmészkeő posztamensen álló megkötözött férfialak a szocialista-realista szobrászat példája. A talapzati táblán szerepelnek az elbucoltak nevei.

Javaslat: a kőtábla felújítása
